LANDSNET

SUÐURNESJALÍNA 2

GREINING Á TJÓNNAEMI VEGNA JARÐVÁR

Fyrir Landsnet

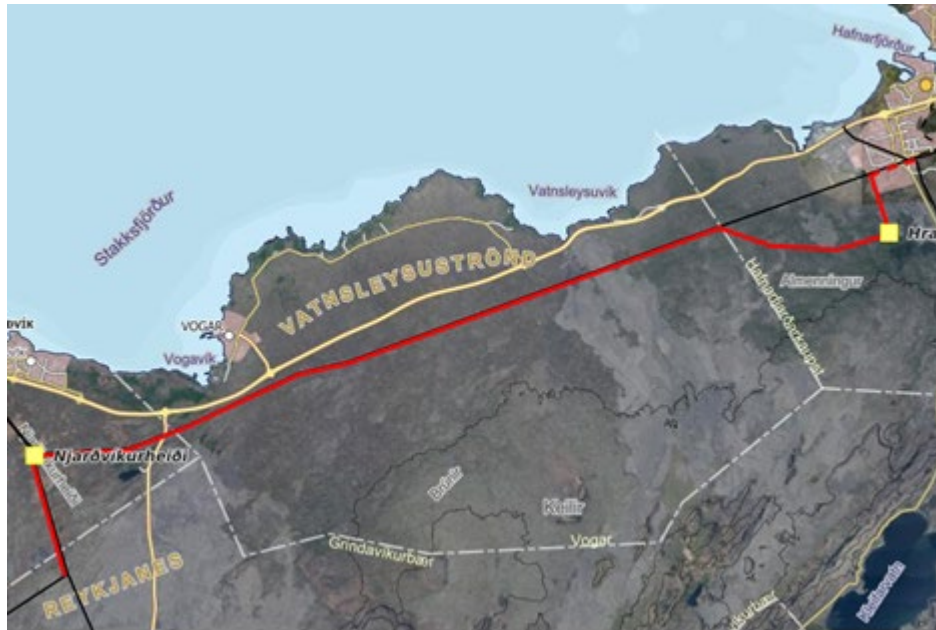
Mynd 1. Lega Suðurnesjalínu 2 milli Hamraness og Njarðvíkurheiðar.

Aðalvalkostur Suðurnesjalínu 2 er 33,9 km langur. Línuleiðin liggur um 4 sveitarfélög, Hafnarfjörð, Sveitarfélagið Voga, Reykjanesbæ og Grindavíkurbæ og liggur fyrir framkvæmdaleyfi í þremur þeirra í samræmi við staðfest svæðisskipulag og aðalskipulag viðkomandi sveitarfélaga. Landsnet hefur hins vegar ekki fengið framkvæmdaleyfi fyrir línunni í Sveitarfélagi Voga.

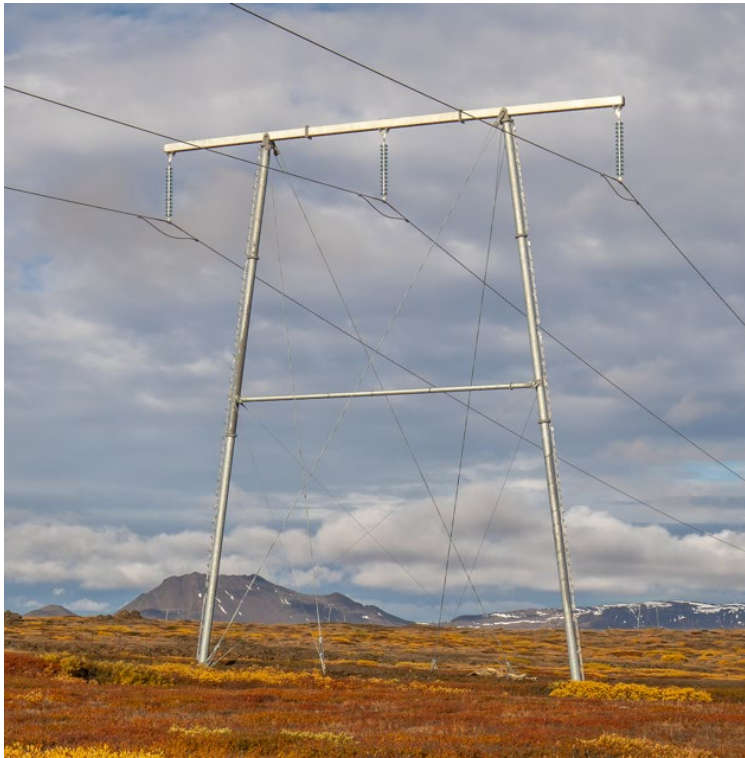
Mynd 3. Stagað burðarmastur eins og verður notað. Mynd frá 220 kV Kröflulínu 3

Fætur allra stagaðra mastra standa á forsteyptri undirstöðu, en stög halda möstrunum í skorðum. Við jörð tengjast stög við stagfestur, ýmist steiptar staghellur eða bergbolta.

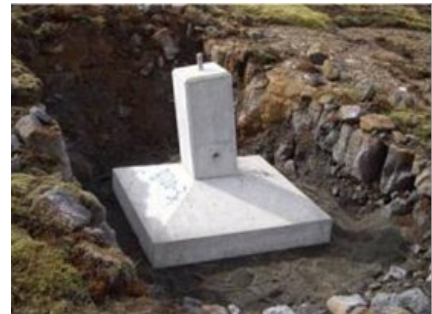
Mynd 4. Forsteypt undirstaða masturs.

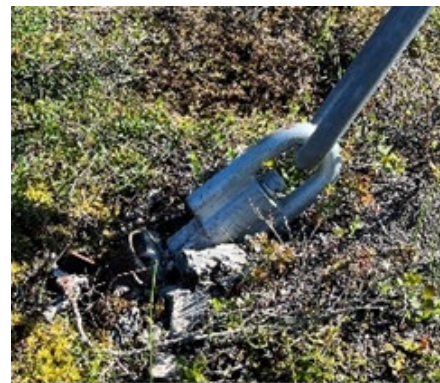
Mynd 5. Bergbolti, boraður fóðurbolti.

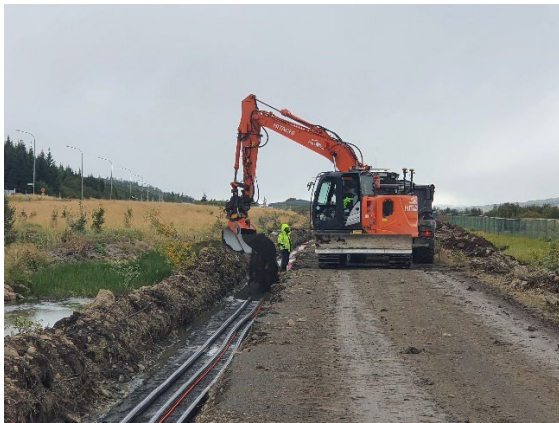
Mynd 7. Þrjú leiðarar í gröfnum skurði

Almennt eru strengir lagðir beint í fyllingu í skurði, sbr. myndir 6 til 8, en við ákveðnar aðstæður eru gerðir sérstakir stokkar eða jafnvel jarðgöng fyrir strengi þar sem þeir liggja í skorðum. Varmaflutningur frá strengjum í slíku fyrirkomulagi er þá aðallega með loftræsingu eða með því að grauta umhverfis strenginn (bentonít). Lítið er um slík mannvirki hér á landi og eru þau helst við tengivirki eða beinum tengingum þeirra við virkjanir.

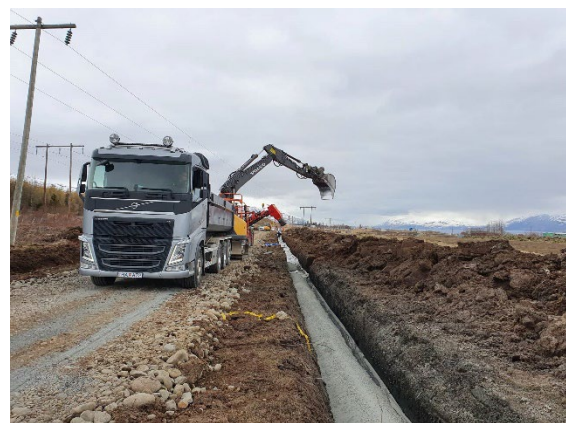
Mynd 8. Sandað yfir jarðstreng

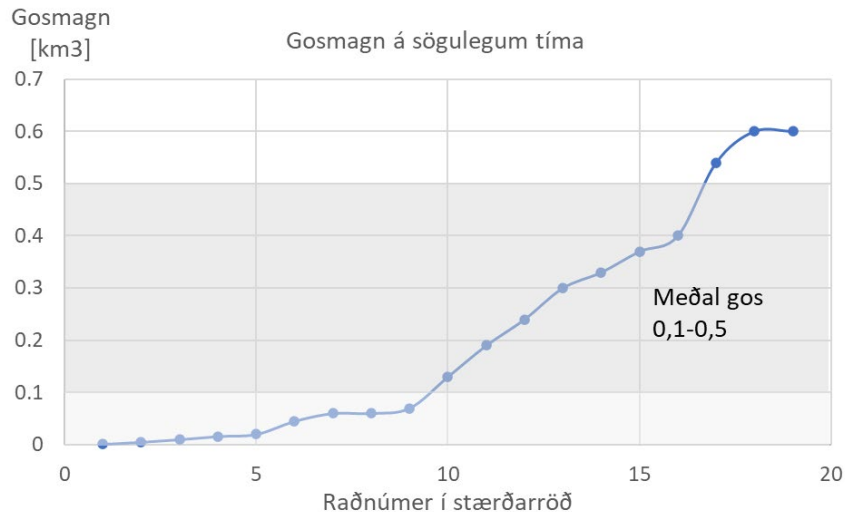
Mynd 15. Rúmmál hraungosa á sögulegum tíma á eldstöðvakerfum frá Reykjanesi að Brennisteins-Bláffjallakerfinu, [9].

Heimild [9] inniheldur samantekt á gosum á eldstöðvarkerfum frá Reykjanesi að Brennisteinsfjöll-Bláfjöll á sögulegum tíma. Þar kemur fram mat á stærð hraungosa sem sjá má á meðfylgjandi mynd 15. Myndin sýnir að stærð gosa á þessu tímabili er mjög breytileg. Miðgildið er 0,13 km³ sem er rétt yfir mörkunum á milli lítills goss og meðal goss.

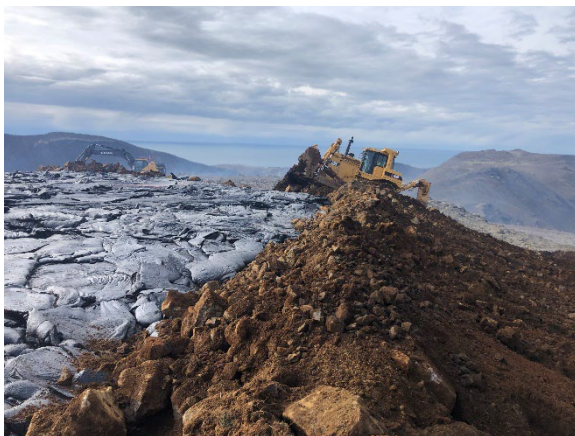
Mynd 19. Unnið við að hefta hraunrennsli við Stórhól og beina því niður í Nátthaga 15.06.2021.

Eftir að hraunrennsli er hafið er mögulegt að verja ákveðinn fjölda mastra með því að setja upp varnarfyllingu í kringum þau. Í aðdraganda eldgossins í Geldingadölum voru gerðar tillögur að slíkum vörnum á vegum starfshóps um varnir mikilvægra innviða sem starfaði í aðdraganda gossins og meðan á því stóð. Af reynslu sem fékkst af varnargörðum sem voru reistir í eldgosinu, og þá sérstaklega leiðigarðinum við Stórhól, má draga þá ályktun að slíkir varnargarðar virki upp að ákveðnu marki. Auðvitað eru takmörk fyrir því hversu þykkt hraun getur hlaðist upp að slíkum vörnum, en gagnvart þunnfljótandi hröðu hraunrennsli hefur reynslan sýnt að leiðigarðar virka mjög vel.

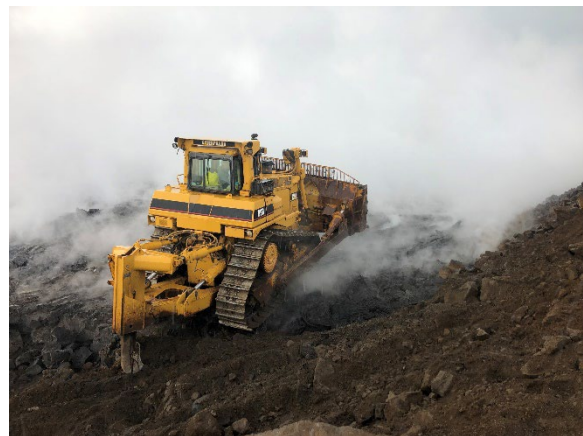
Mynd 20. Unnið við færslu á leiðigarði út á nýtt hraun við Stórhól 19.06.2021.

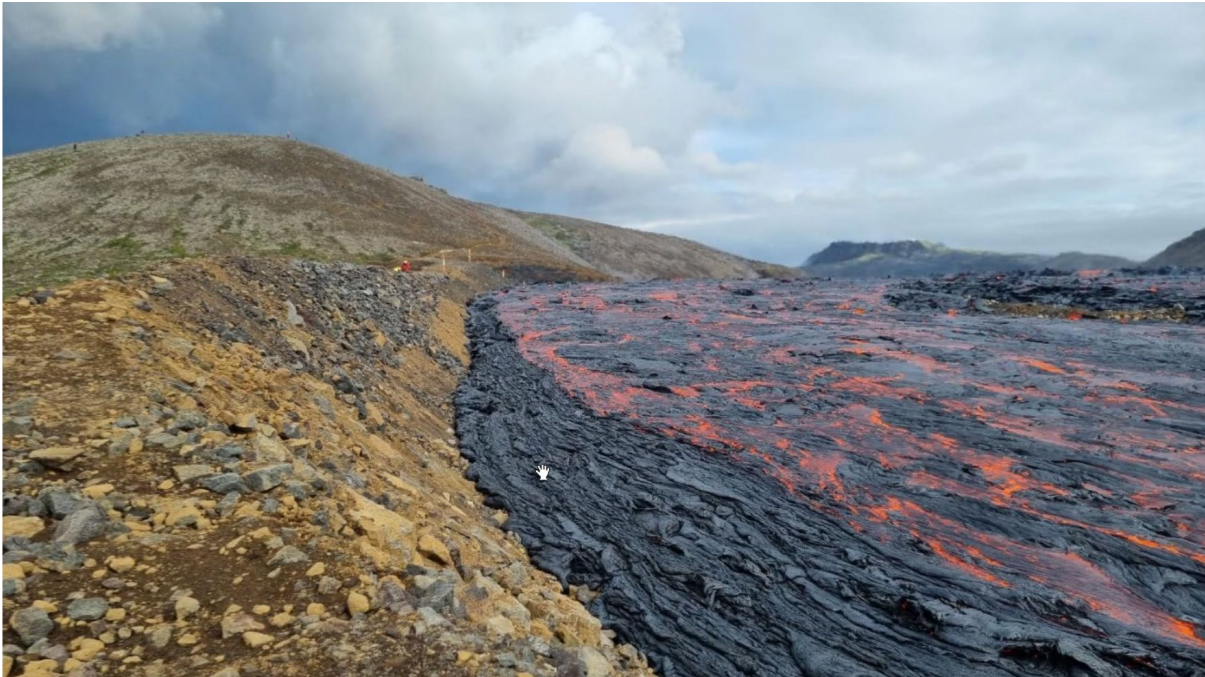
Mynd 21. Leiðigarður við Stórhól beinir rennsli niður í Nátthaga. Aðliggjandi hraun kólnar og storknar og það styður við garðinn.

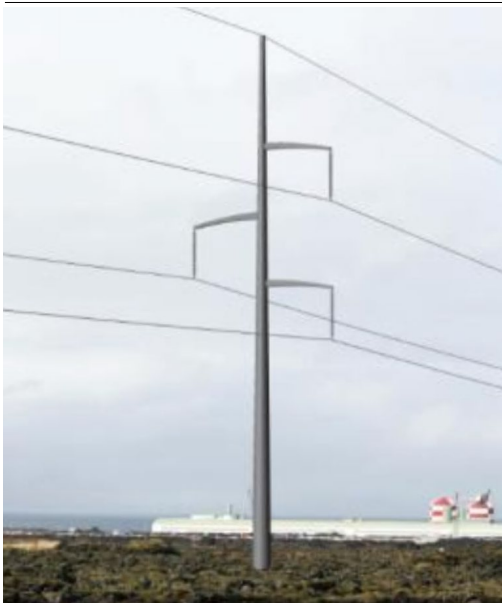
Mynd 22. Til vinstri er röramastur sem er fyrirhugað í SN2 í Hafnarfirði. Til hægri er hugmynd að röramastri á upphækkaðri fyllingu. Jarðvegsfylling umhverfis mastrið yrði útfærð þannig að hægt væri að hækka hana ennþá meira komi til raunverulegs atburðar. Með þessu móti má verjast allt að 8 m þykku hraunrennsli.

Séu loftlínur byggðar sérstaklega með tilliti til mögulegs hraunflæðis, til dæmis með auknum haflengdum, yfirhæð á turnum, og með undirstöður inn í nokkurs konar eyjum þá eru miklar líkur á að slíkt mannvirki hafi meira þol gagnvart hraunrennsli en hefðbundnari útfærslur. Þó svo að leiðarar skaðist mögulega í slíku tilfalli þá er til þess að gera einföld framkvæmd að endurnýja leiðara eða upphengibúnað á skömmum tíma.

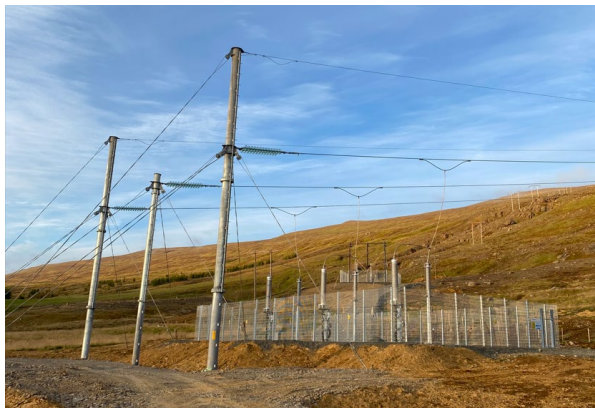
Mynd 25. Strengendavirki í 220 kV Hólasandslínu 3.

Bilun á jarðstreng sem skemmist af völdum hita frá hrauni getur verið krefjandi því ekki dugar að gera við bilunina og tengja strenginn án þess að breyta mannvirkinu, annars mun jarðvegshiti hamla flutningsgetu. Í flestum tilvikum þarf að taka strenginn upp úr jörðu og byggja tímabundna loftlínu til að koma strengnum aftur í rekstur. Framkvæmdin er flóknari en við endurbyggingu loftlínuútfærslu. Þörf er á að taka jarðstrenginn upp úr jörðu, byggja og tengja við ný strengendavirki í báðum endum og girða svæðið af.

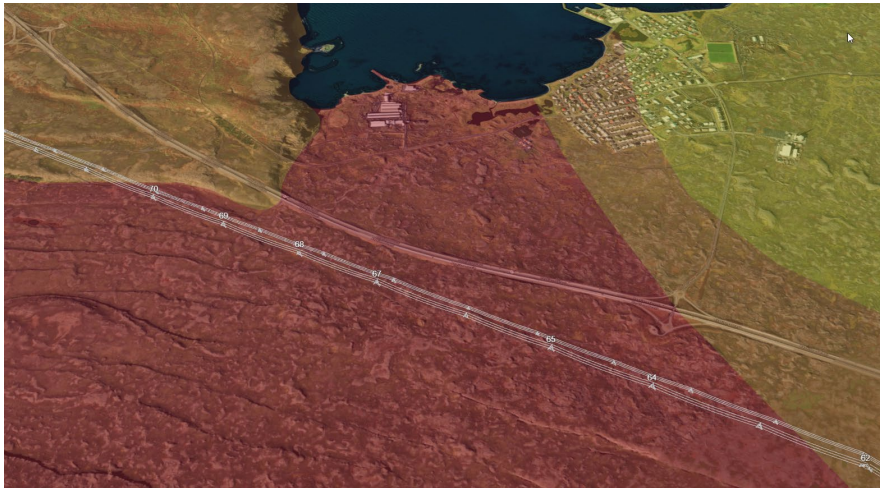
Mynd 26. Hraunrennislíva við Voga ásamt staðsetningu mastra, mastranúmer í SN2 eru sýnd. Byggt á heimild [7].

Samkvæmt greiningu Rannsóknarstofu í eldfjallafræði og náttúruvá er mesta vágagnvart hraunrennslí í landi Voga á móts við Voga. Í skýrslunni fyrir Voga [7] er svæðið (rauður flötur á mynd 26) flokkað sem jaðar há-hættusvæðis. Lega lægðarinnar suður af Vogavík er þannig að þangað dragast hraunstraumar úr nokkuð mörgum upptaksvæðum eldgosa. Lengd loftlínu innan þess vágsvæðis er um 2,9 km og fyrirhugað er að 8 möstur séu innan þess. Stutt er á milli Reykjanesbrautar og loftlínu og er hún styst um 240 m. Mynd 26 sýnir hættusvæðið og mynd 32 sýnir ljósmynd af aðstæðum við Voga. Reykjanesbrautin liggur almennt lágt á þessu svæði nema þar sem landið liggur lægst við undirgöngin, og er því óveruleg fyrirstaða fyrir hraunflæði. Í neyðartilfellum er Suðurstrandarvegur varaleið fyrir Reykjanesbraut fyrir umferð til og frá Suðurnesjum.

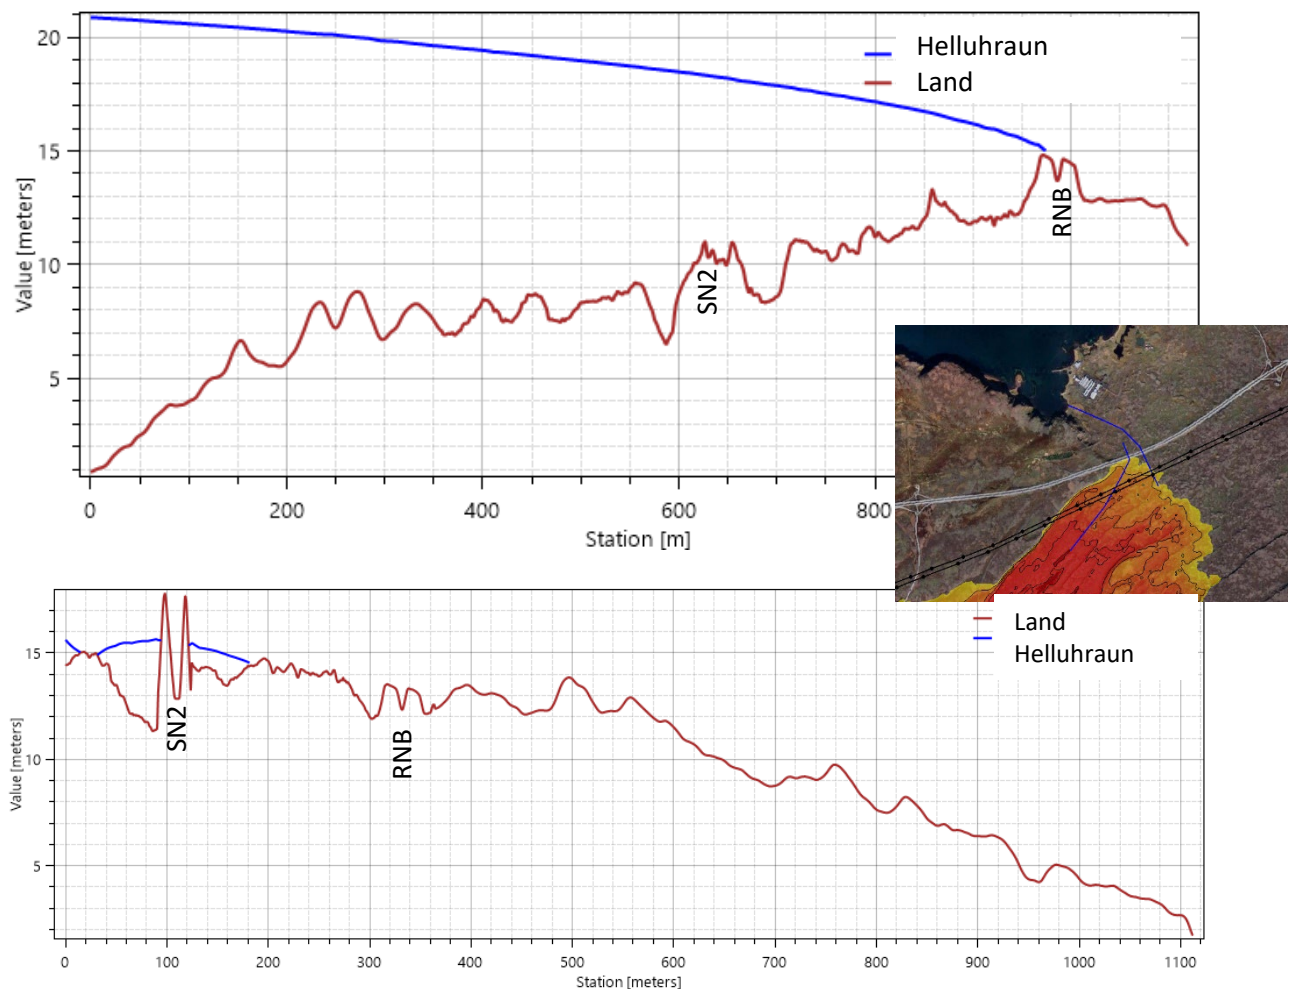
Mynd 29. Tvö snið í landlíkanið og hraunið. Efri sýnir snið upp úr lægðinni og yfir Reykjanesbraut. Sú neðri er tekin örlítið austar, sjá staðsetningar á innfældri mynd. Þar nær sniðið í gegnum varnargarð við mastur og yfir Reykjanesbrautina sem liggur lægra í landi.

Reynsla af hermunum af þessum toga í gosinu í Geldingadölum bendir til þess að þykkt hraunsins í hraunlóninu hermist of þykk, þ.e. að yfirborð hraunsins þar sem það safnast fyrir er líklegra til að vera flatara en hér hermist. Það þýðir að framgangurinn er líklegri til að vera hraðari en hermunin gefur til kynna. Mynd 29 sýnir tvö snið í hraunið og landið. Á efra sniðinu sést vel hve mikill munur hermist á hraunfirborði í lægðinni.

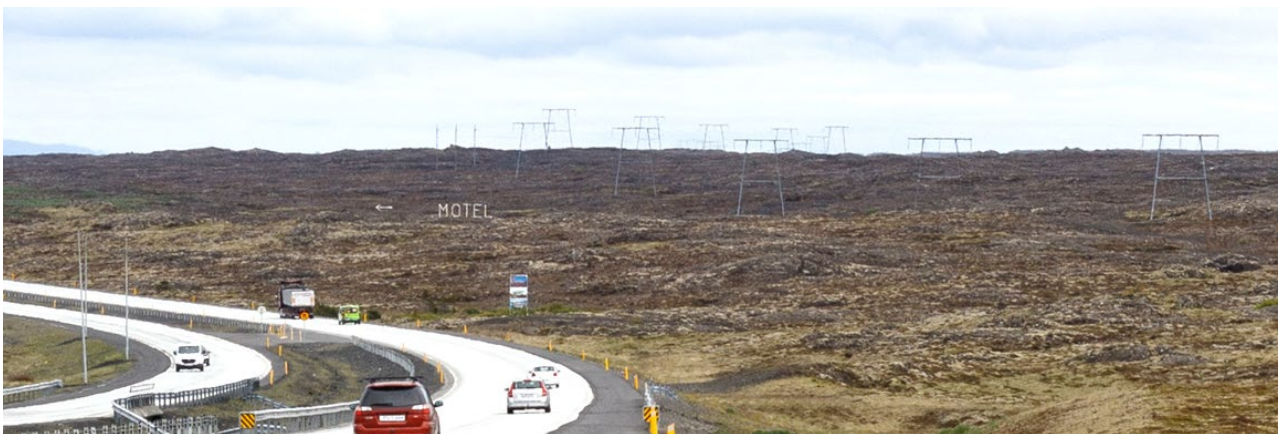
Mynd 32. Ljósmynd af aðstæðum við Vogu. Hér sést nokkuð greinilega að vegurinn liggur lægra í landinu en línurnar.

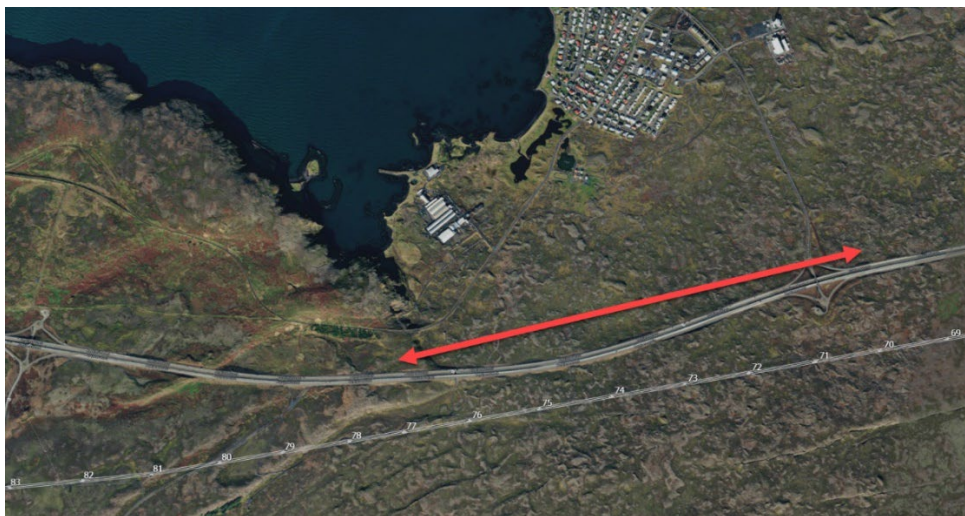
Mynd 33. Rauð lína sýnir hvar mögulega þarf að leggja loftlínu ef jarðstrengur skemmist vegna hraunrenslis við Voga. Lengd loftlínu ræðst af breidd hrauns sem þverar Reykjanesbrautina.

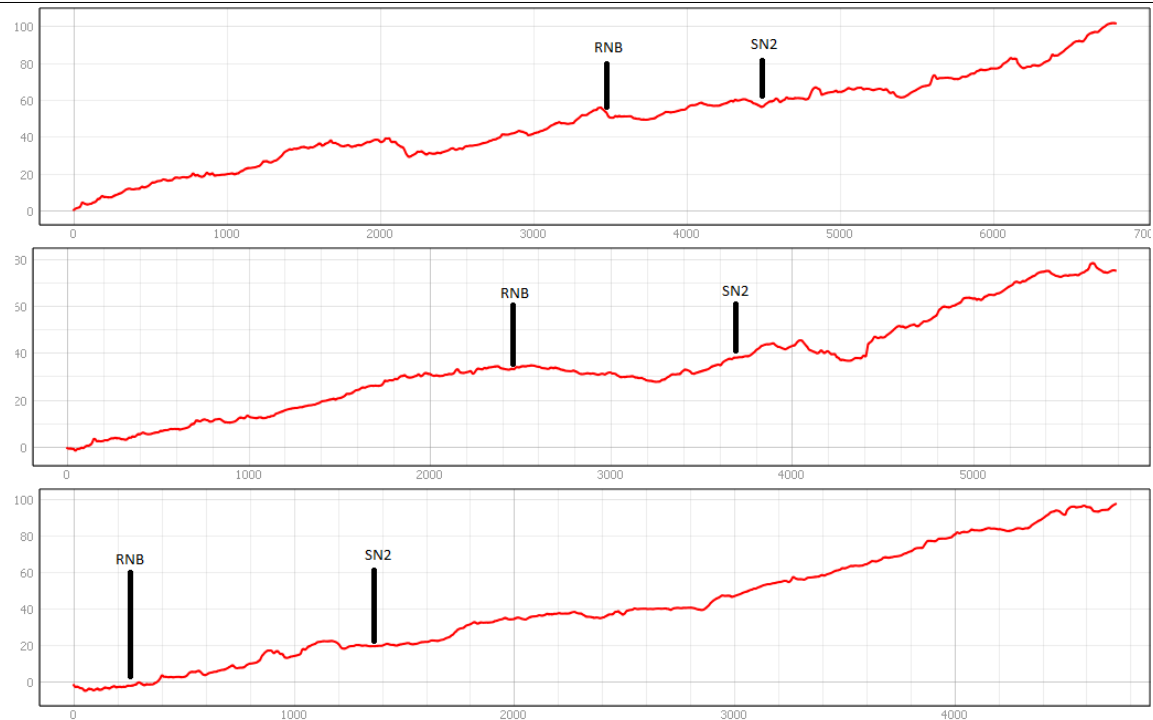
Mynd 42. Þversnið sem sýnir hæðarprófils lands við Strandarheiði. Efst: Óttarsstaðir, mið Stóra Knarranes, neðst stefna í Kúagerði

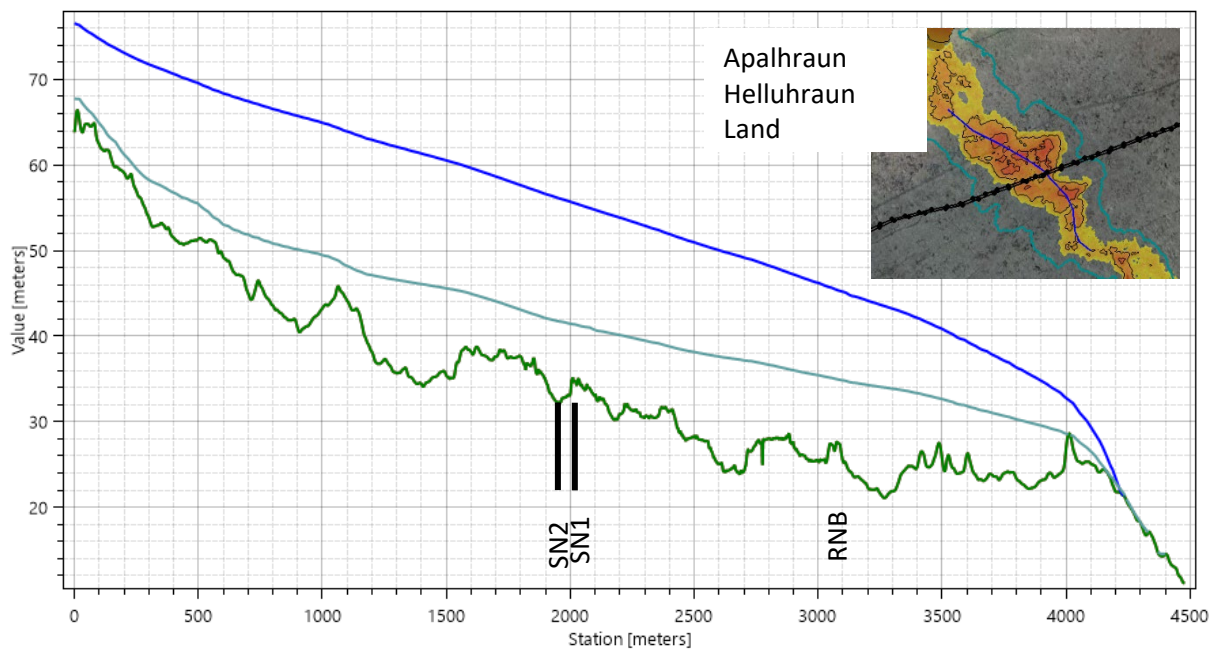
Mynd 45. Sníð í landlíkanið (græn lína) og hraunið (helluhraun er ljósblátt og apalhraun dökkblátt). Staðsetning sníðsins er sýnt með blárrí línu á innfelddu myndinni. Sníðið liggur eftir megin rennslisleið hraunsins á því svæði sem fyrirstaða í landi veldur því að það þykknar og dreifir úr sér. Tími valinn með þannig að bæði hraun nái jafn langt (helluhraun hefur náð 0,045 km³ en apalhraunið 0,14 km³.)

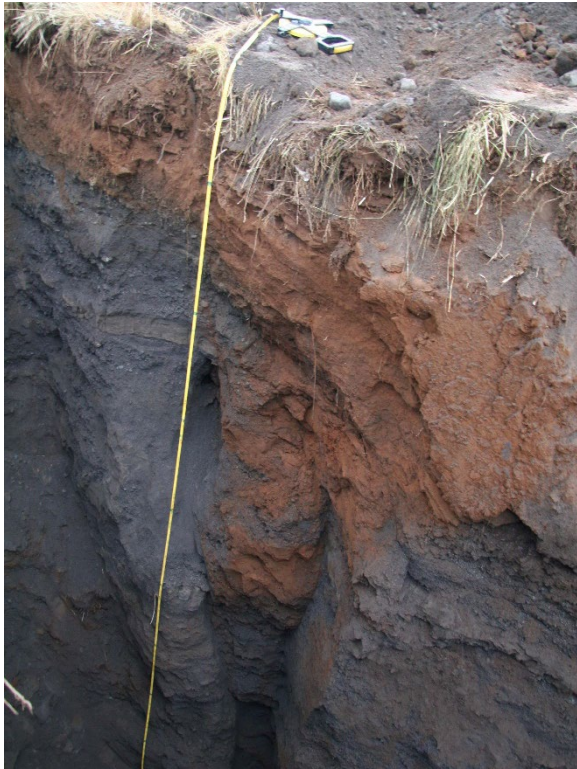
Mynd 47. Gliðnarsprunga í þykkum setlögum við Kjávelli í Kópavogi.

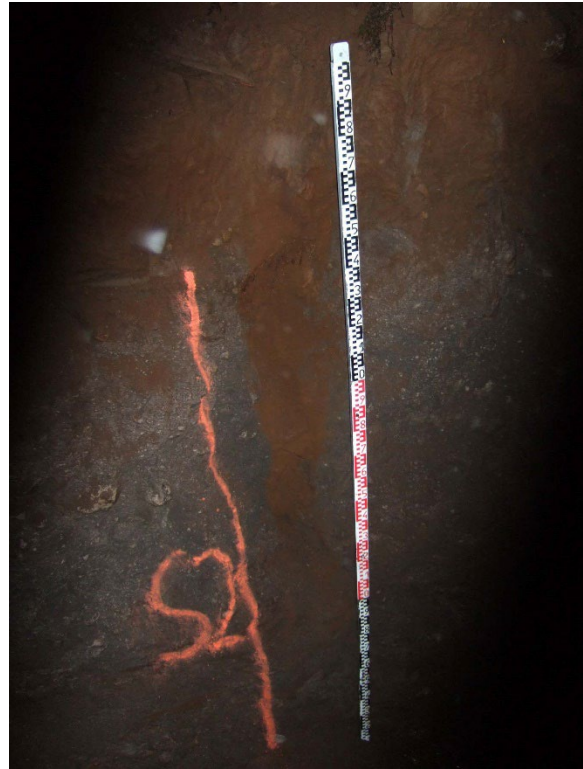
Mynd 48. Gliðnarsprunga í þykkum setlögum við Kjávelli í Kópavogi..

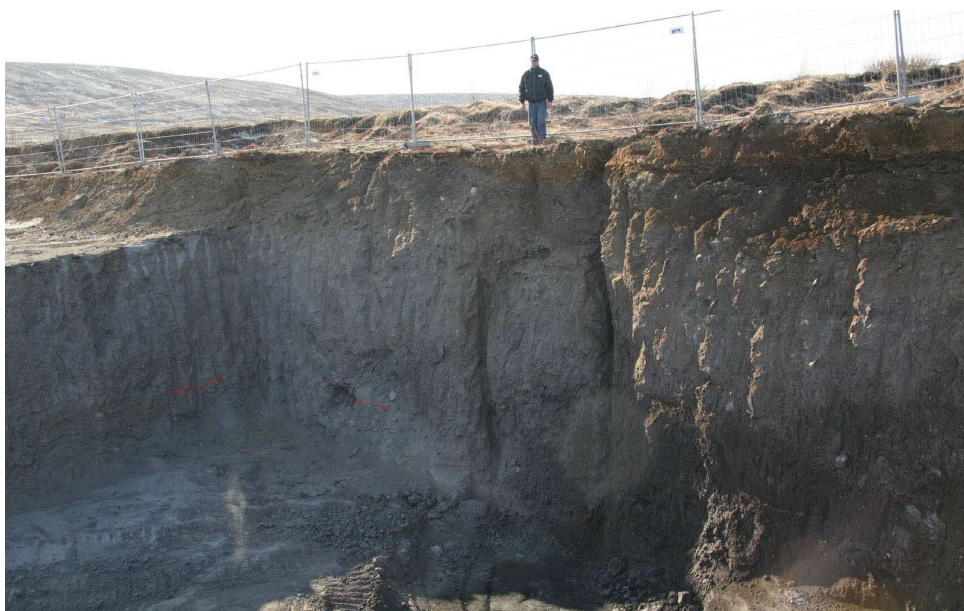
Mynd 49. Gliðnunarprungur í þykkum jökulruðningi við Tröllakör í Kópavogi í um 200 m fjarlægð frá Elliðavatns/Kjávallamísgönginu. Engin ummerki voru um þessar sprungur á yfirborði.

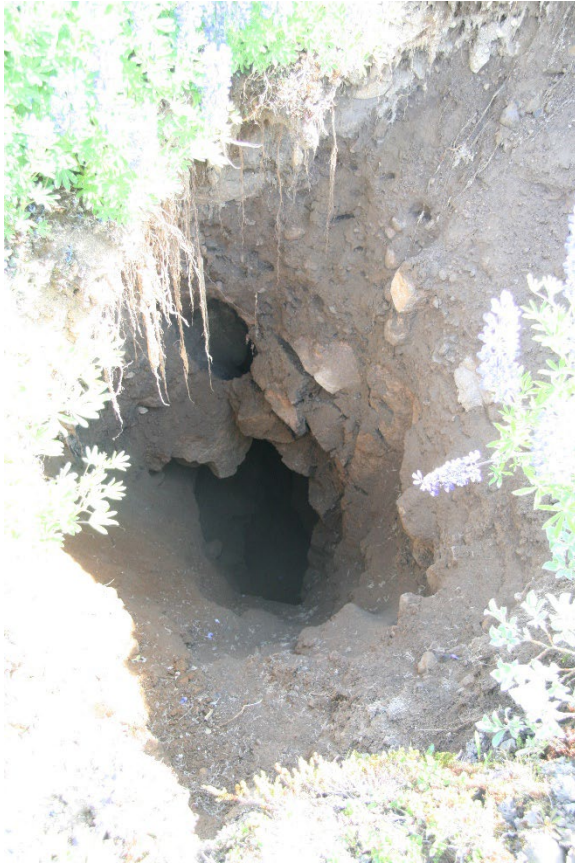
Mynd 50. Sprunga sem opnaðist árið 2011 skammt ofan við Guðmundarlund í Kópavogi í framhaldi af sprungu sem liggur um Grunnvötn, töluvert sunnar.

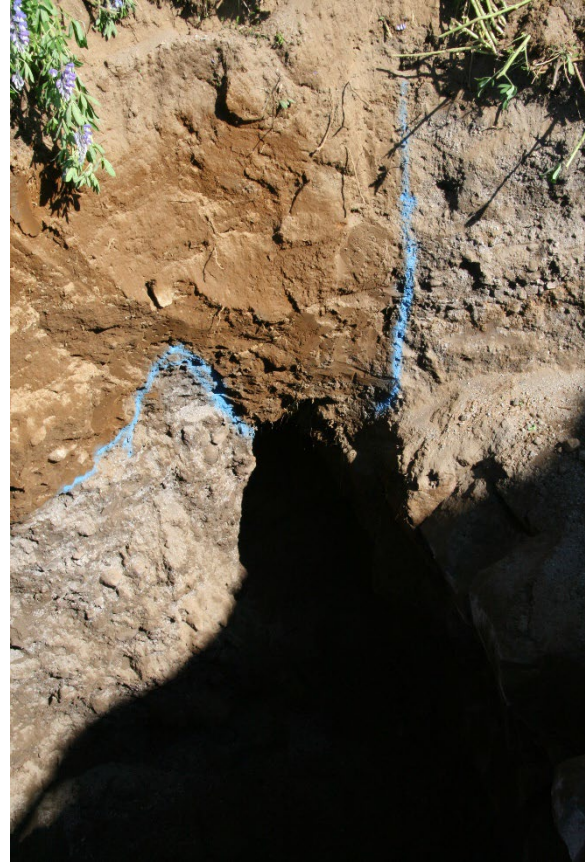
Mynd 51. Sama sprunga í öðrum könnunarskurði.
