LANDSNET

# **RANNSÓKNARNIÐURSTÖÐUR Á MOSA- OG JARÐVEGSSÝNUM VIÐ HÁSPENNUMÖSTUR**

DESEMBER 2022

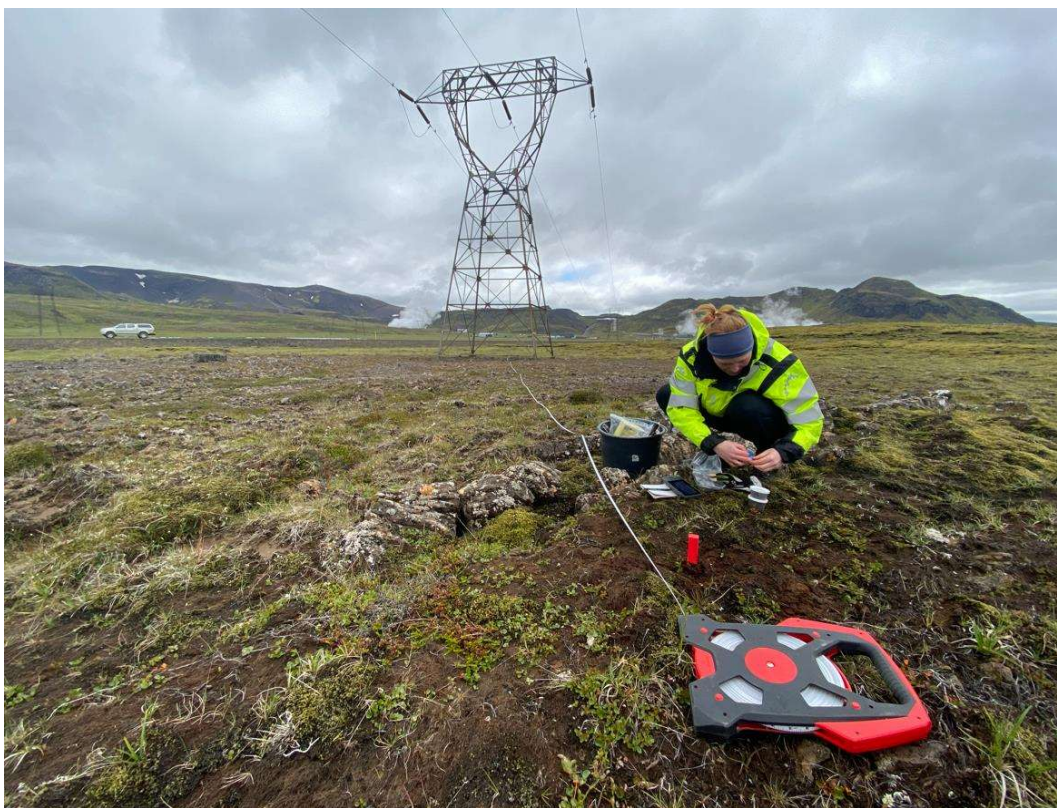
**Mynd 3** Sýnataka framkvæmd 20-30 m NV af möstrum úr skemmdum mosa og sýnatökustaðir merktir með hælum. Mynd tekin við mastur SO2-110 við Kolviðarhól.

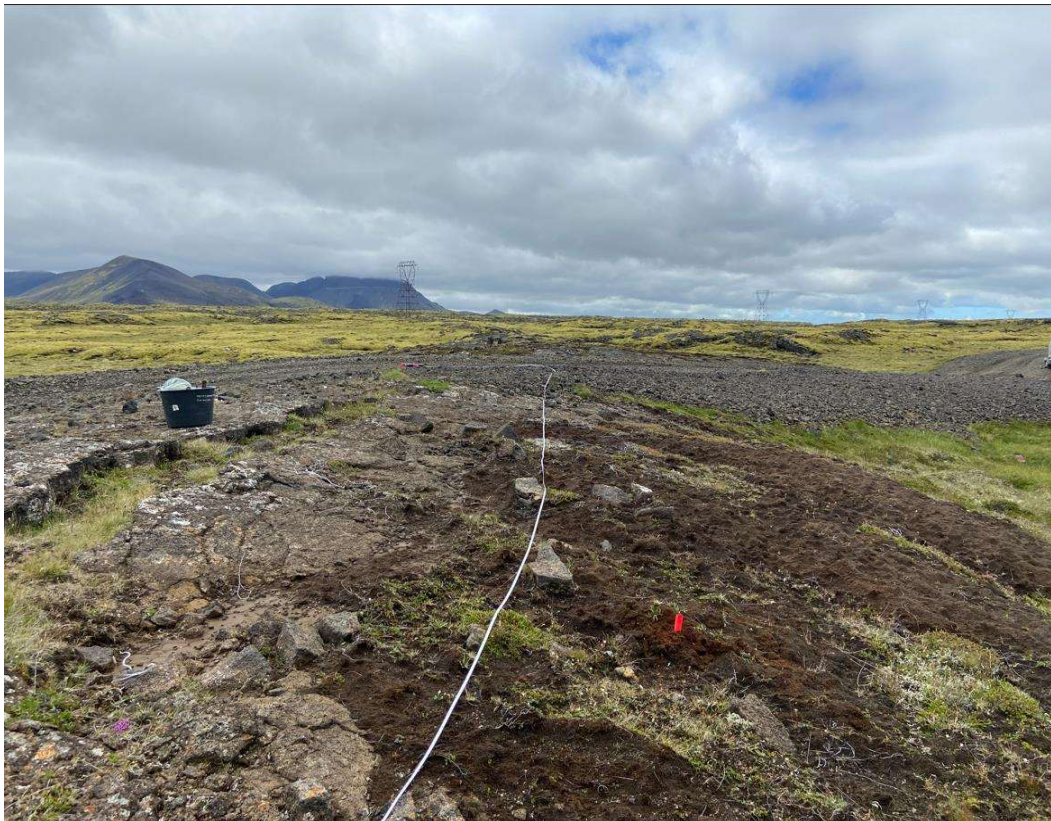
**Mynd 4** Umfang gróðurskemmda áætlað með málbandi við mastur K5 við Kolviðarhól.

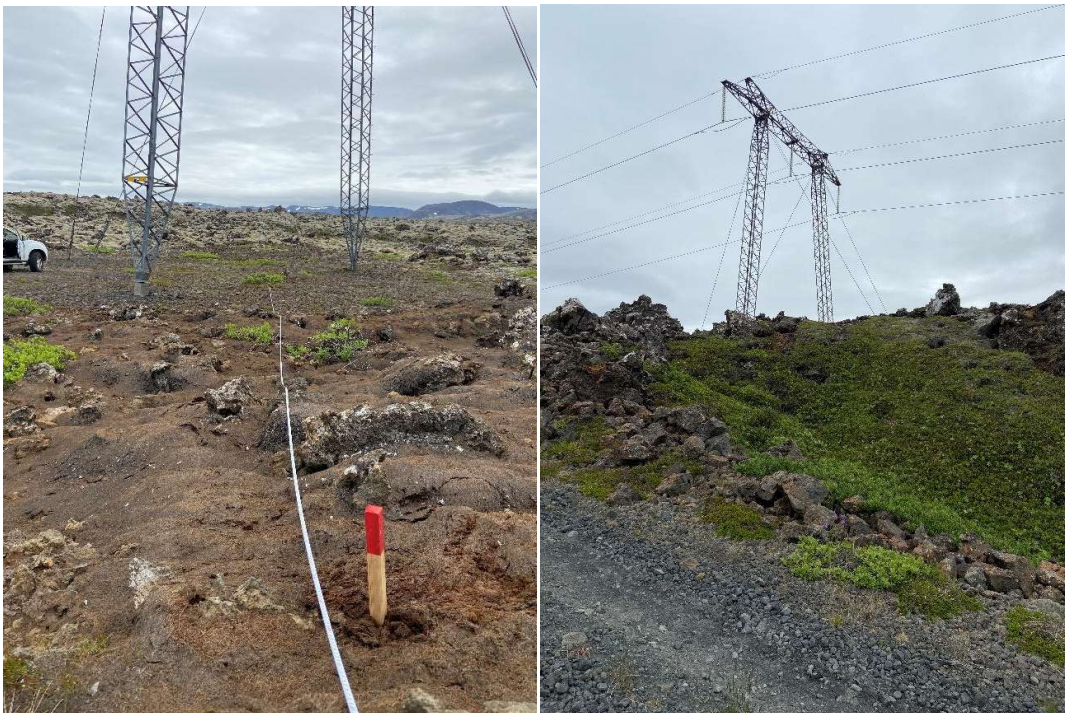
Líkt og í eldri rannsókn (Efla, 2007) voru skjólsáhrif greinileg við nokkur möstur þar sem hækkun var í landslagi NV af möstrum, eins og sést á Mynd 5. Áhrifasvæði við mastur 277 mældist minnst af þeim möstrum sem skoðuð voru við Búrfellslínu 3, fyrir utan hornmastur 300 þar sem ekki var unnt að meta stærð áhrifasvæðisins.

**Mynd 5** Vinstra megin sést brunninn mosi við mastur 277 á Búrfellslínu 3B sem liggur upp á hæð. Hægra megin sést að litlar gróðurskemmdir eru neðan við hæðina.

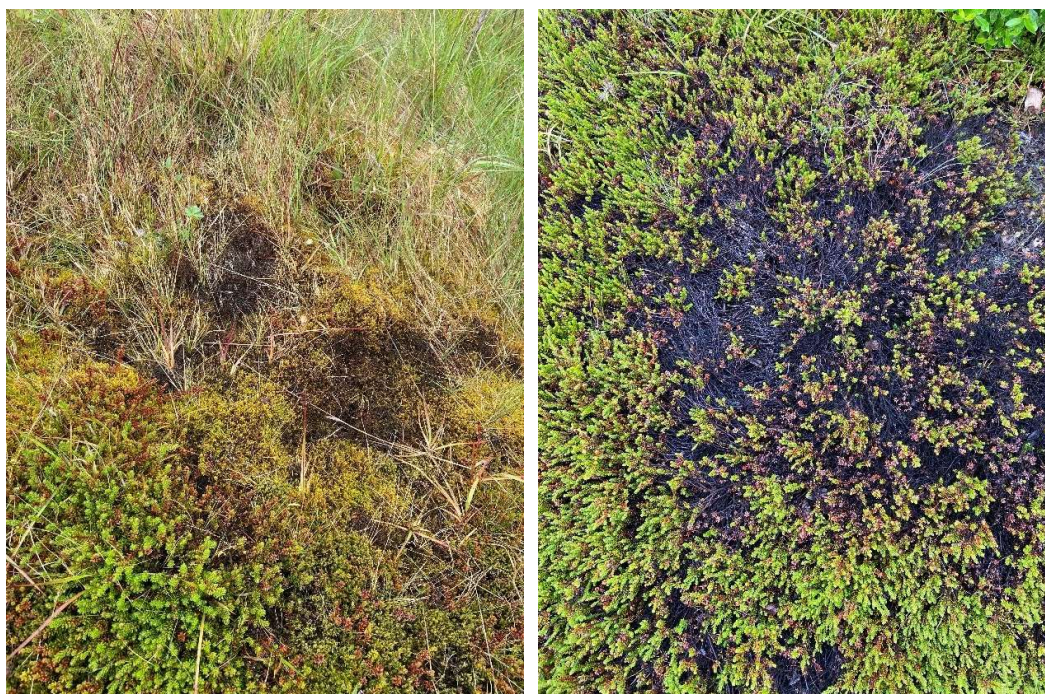
Mynd 6 Brúnn mosi og dautt lyng við mastur 10.

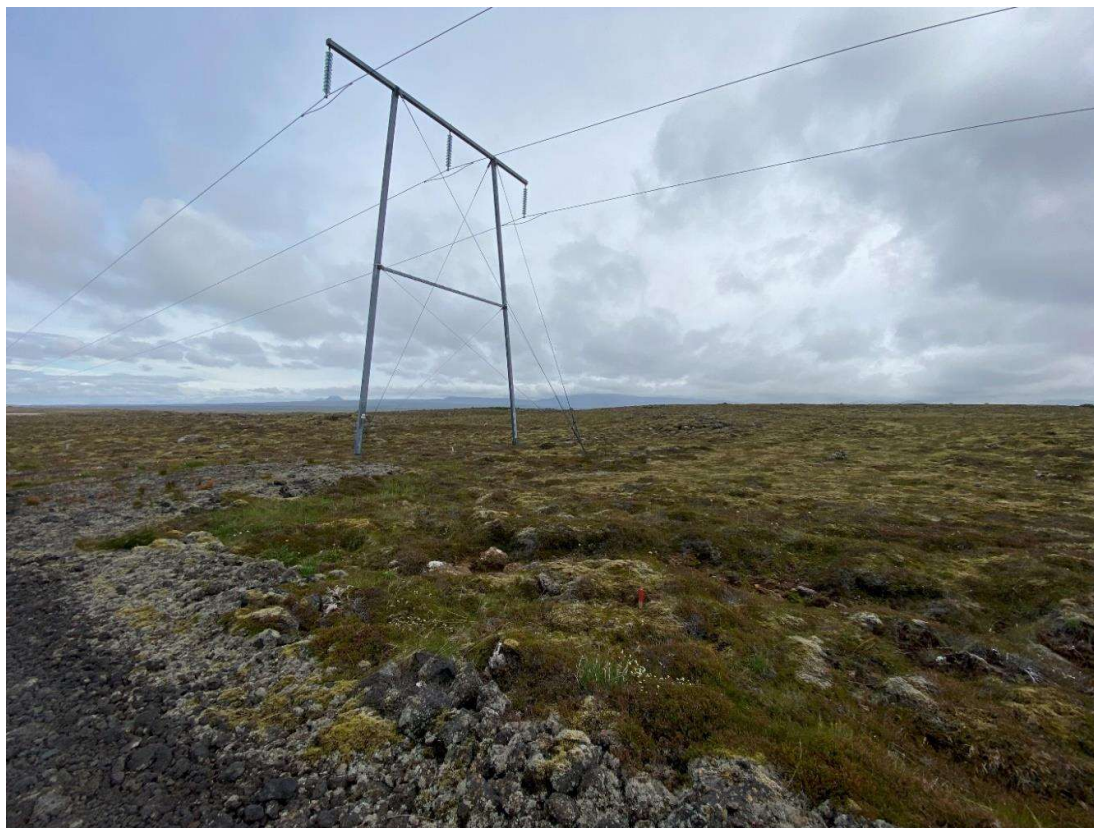
Háspennumöstrin á Suðurnesjalínu 1 eru röramöstur eins og Mynd 7 sýnir. Suðurnesjalína 1 er eina línun sem skoðuð var í þessari skýrslu með ferhyrnd röramöstur en næst tengivirkinu við Hamranes eru sívöl röramöstur.

**Mynd 7 Röramöstur Suðurnesjalínu 1, mastur 85.**

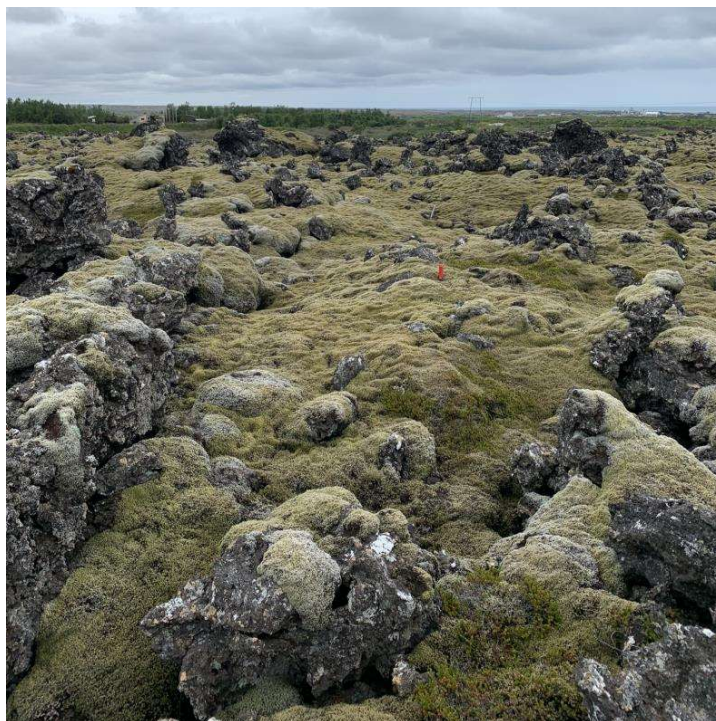
Sýni var einnig tekið við væntanlega línuleið Suðurnesjalínu 2 en þar sem ekkert mastur er enn staðsett á Suðurnesjalínu 2 gefa niðurstöður mynd af grunnástandi svæðisins. Mynd 8 sýnir sýnatökustað SU2-2. Svæðið þar sem sýni var tekið er óraskað og engar sjáanlegar skemmdir á mosa eða gróðri, eins og við var að búast.

**Mynd 8 Mosi við væntanlega línuleið Suðurnesjalínu 2, fyrirhugað mastur 2.**
